Informe Fundamentado

Trabajos ejecutados en la obra

“La Pescadora”

David Alfaro Siqueiros

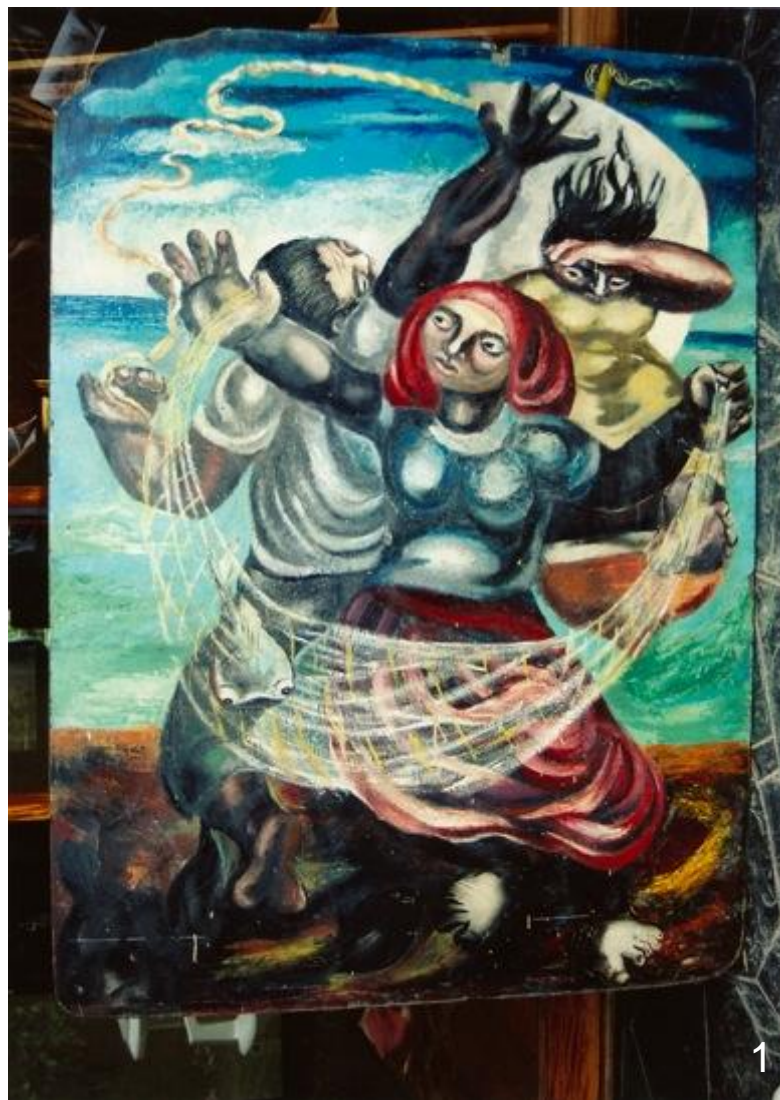
“La Pescadora” Duco sobre Masonite 166,5 x 122 cm
Imagen 1 (antes del restauro) muestra el cuadro asignado por Siqueiros, en la esquina inferior derecha.

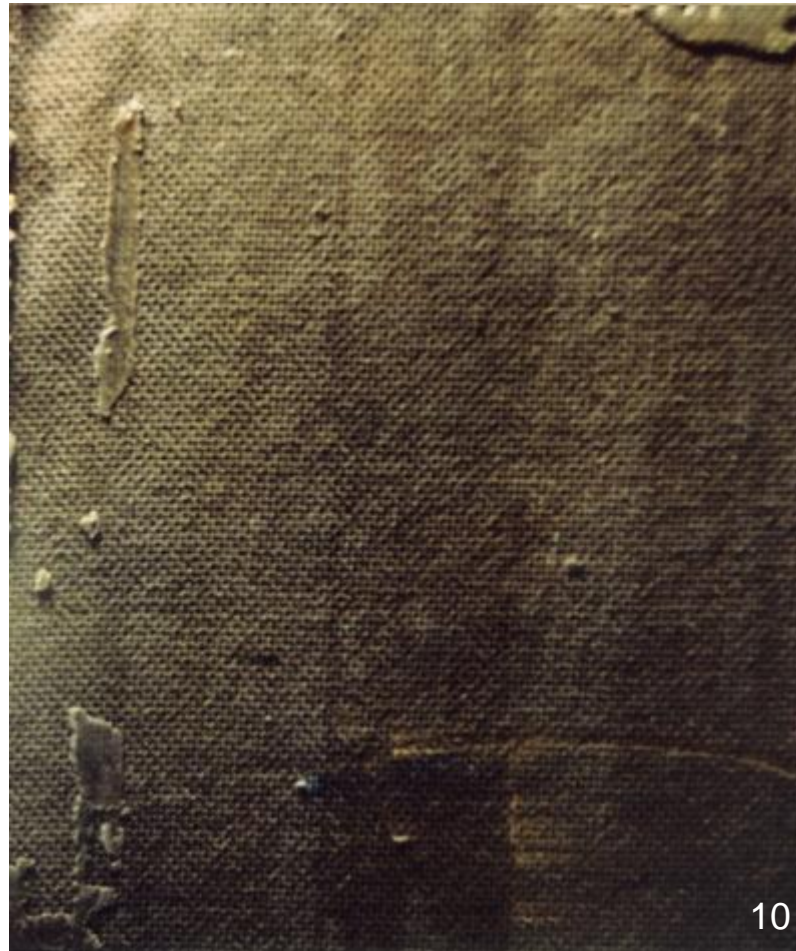
La **foto 10** muestra el aspecto de la superficie posterior del Masonite después de la limpieza. En la parte alta de la foto se puede ver un raspón que no llega a fragilizar al tabler, tambien se observa el borde de la obra con restos de un papel de cola, degradado. La foto muestra en el revers ya limpio, el momento en que se terminan de retirar los papeles y los remanentes del borde.

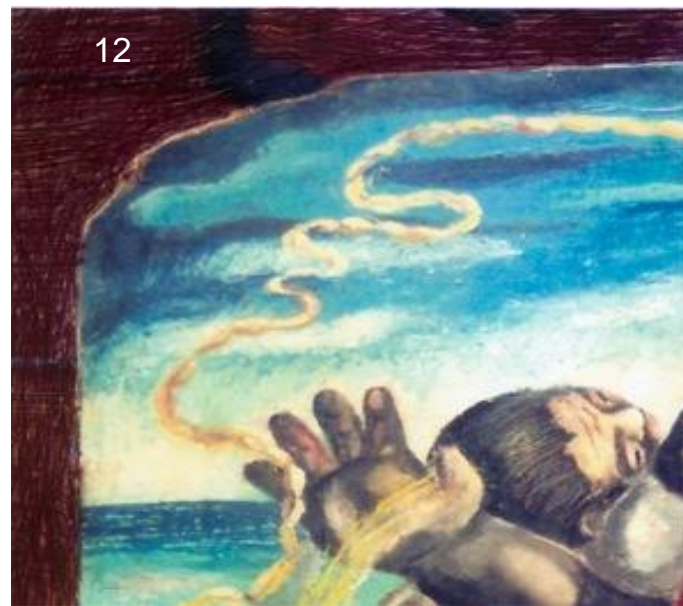
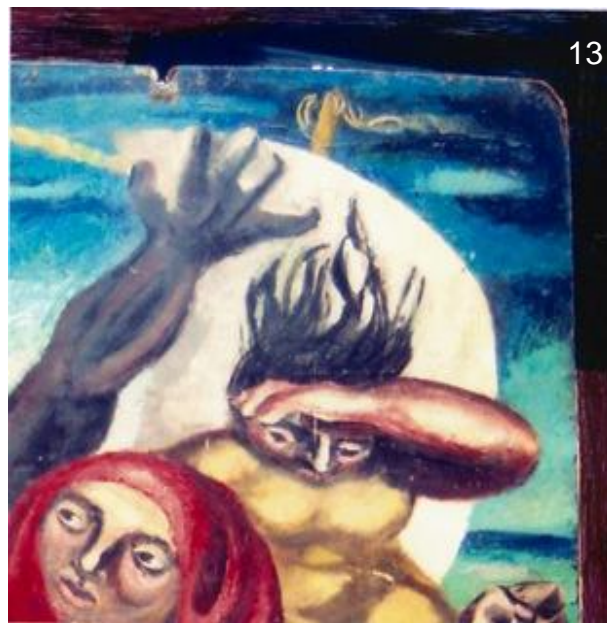
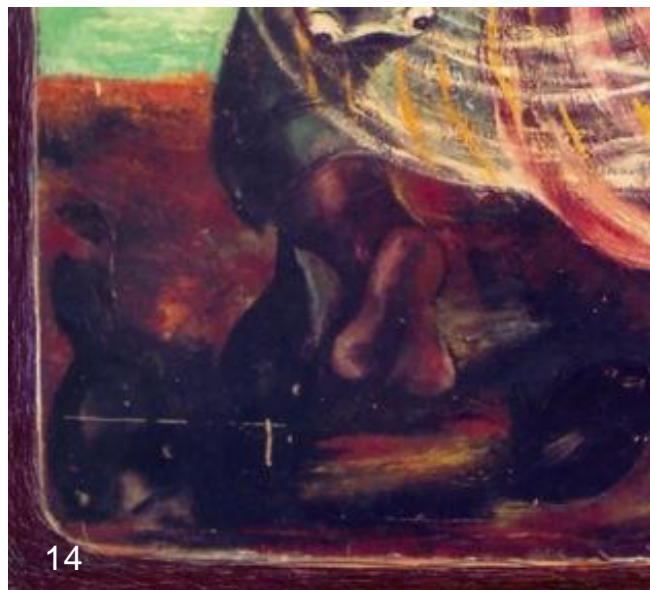
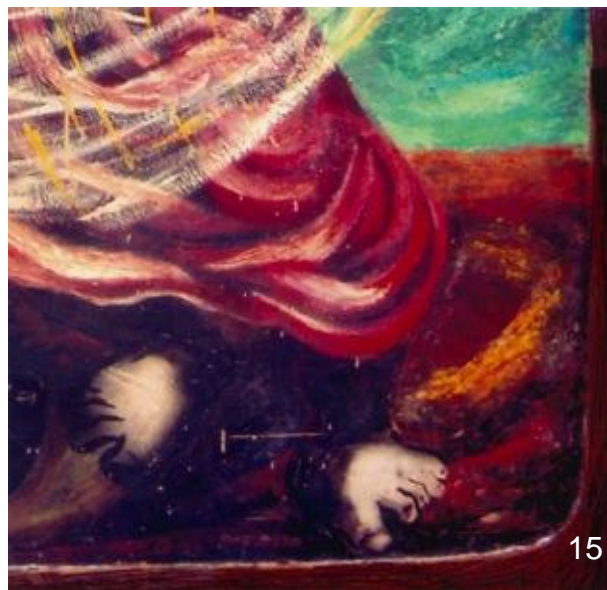
Los deterioros de las esquinas del panel se ven en detalle en la siguiente **serie (12 a 15)**.

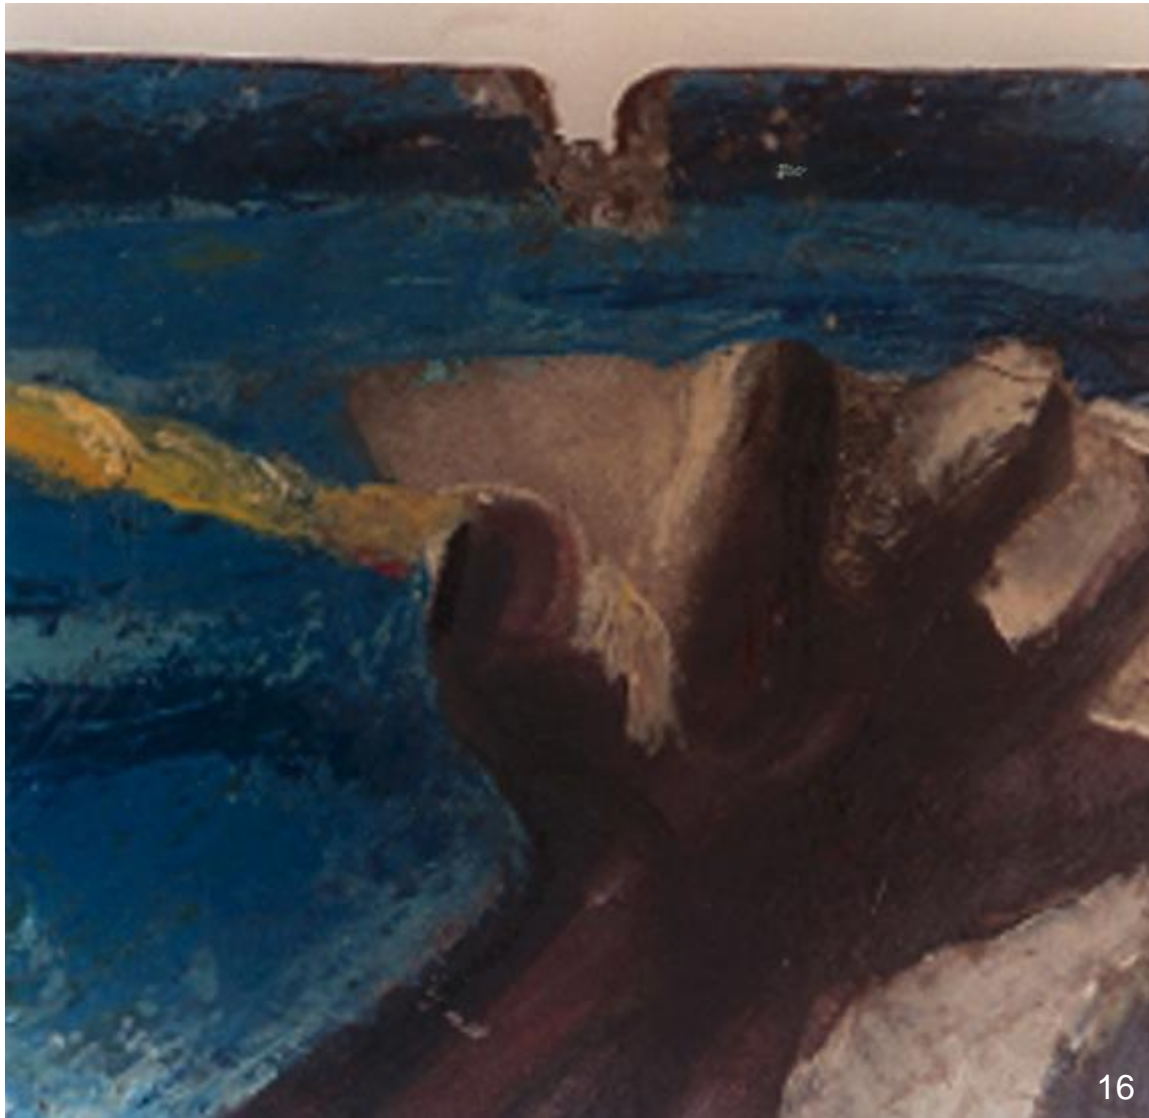
Otra merma de menor importancia (1 x 1,5 cm) se encontraba en el borde superior (**foto 16**).

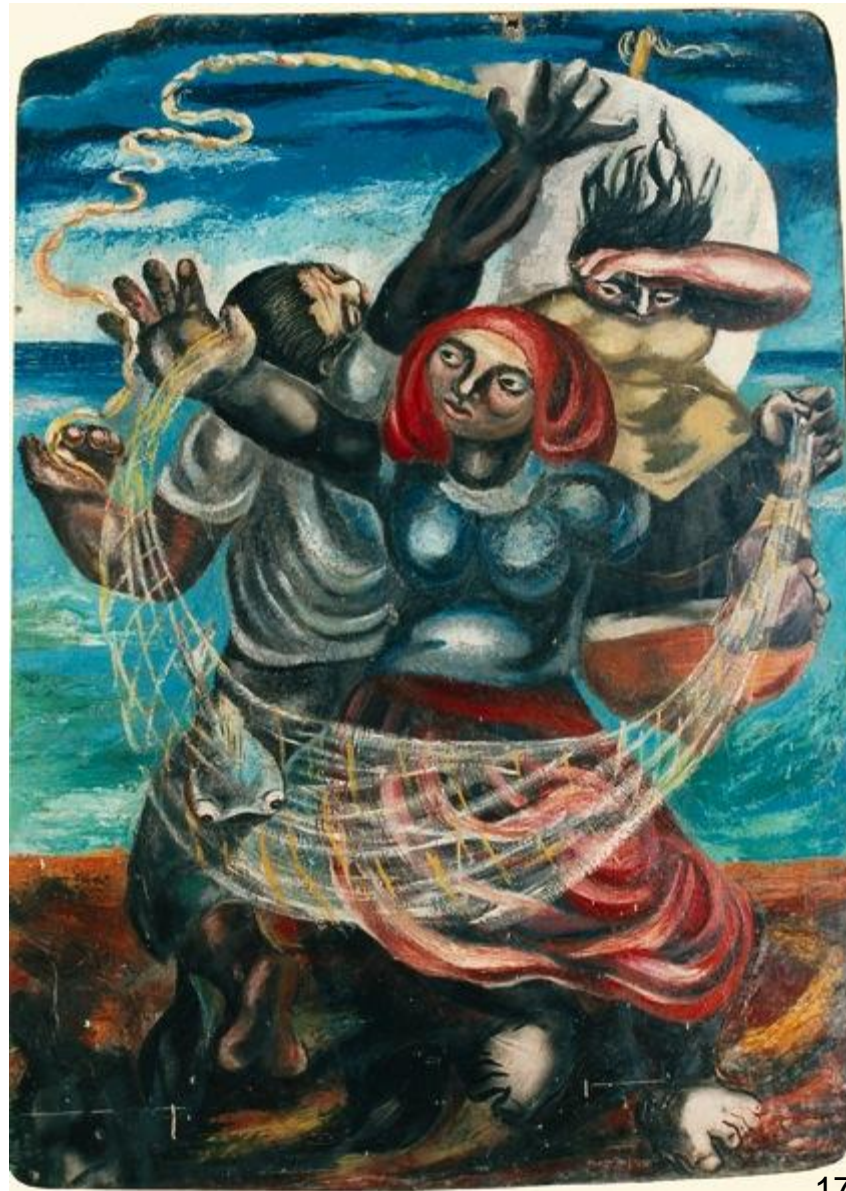
En la **foto 17** se destaca la magnitud de las esquinas faltantes del panel, en comparación con las dimensiones del cuadro.

Es evidente que la flacidez generalizada de la plancha hacia preciso una estructuración. El estado lo requería ya que exhibía señales de haber sufrido por la humedad atmosférica y pluvial. Conjugando estas circunstancias se considero prioritario, por lo que, después de limpiar la superficie del revés de la obra con Goma Panne y consolidar los extremos ligeramente exfoliados, se aplico un barniz de Paralod B72 (considerado flexible) que sirvió, además, para adecuar la superficie a las nuevas condiciones de sustentación.

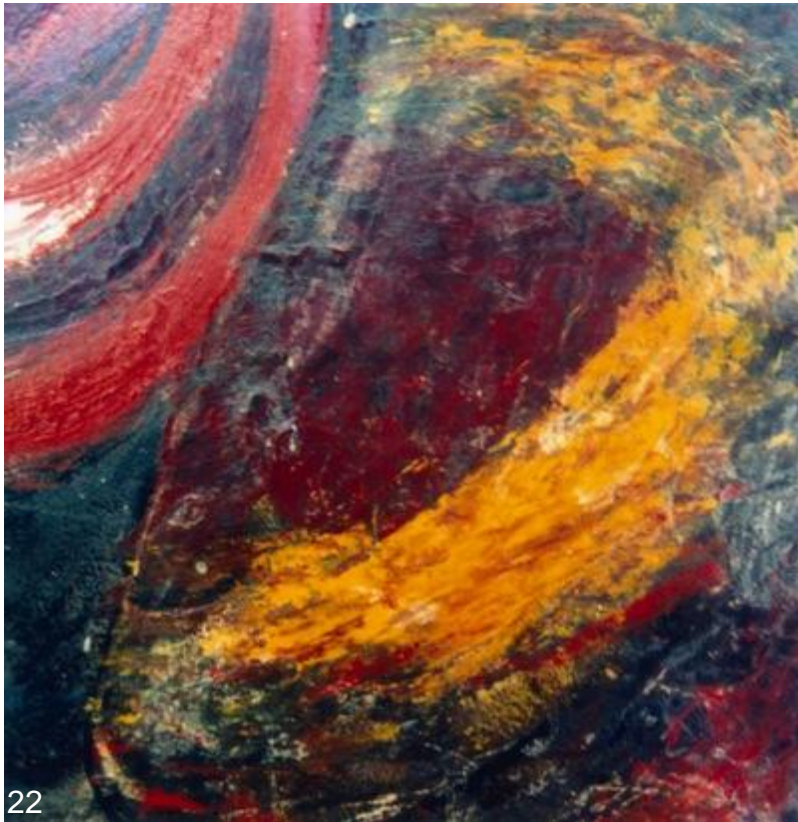
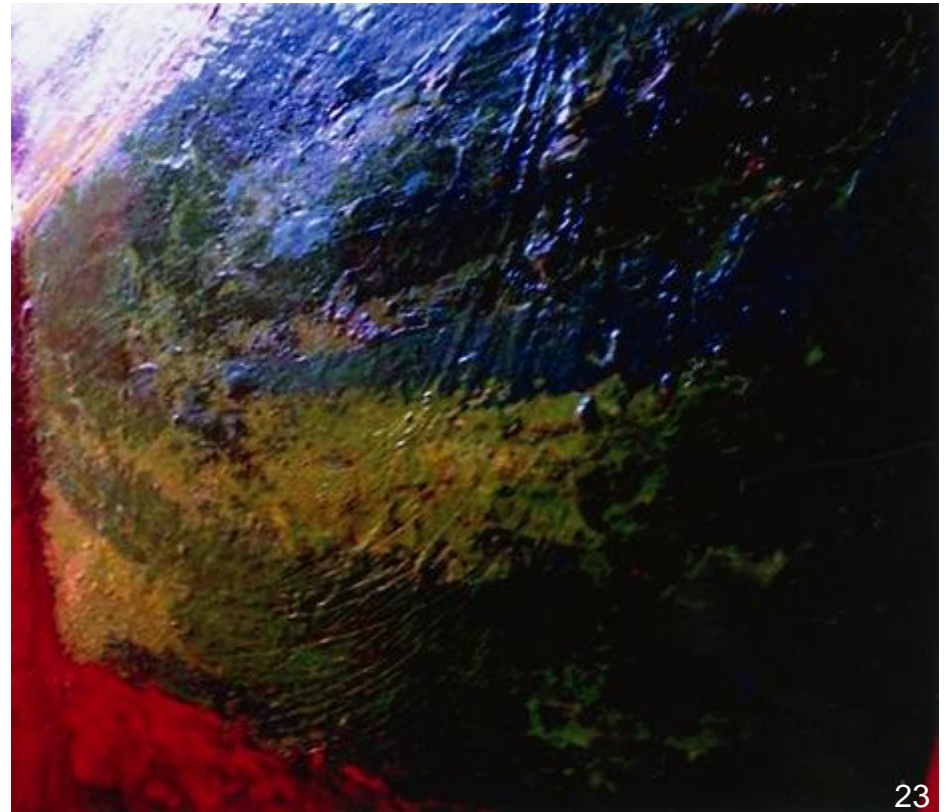
En la pintura “La Pescadora” de Siqueiros no se constató la presencia de óleo, existen si algunos grumos mas destacados que están formados por aglomeración de películas semi-secas de Piroxilina, siendo que algunas de ellas, habían sido aplanadas antes de secar totalmente (**Foto 22 Ant. Del Rest y 23 despues**).

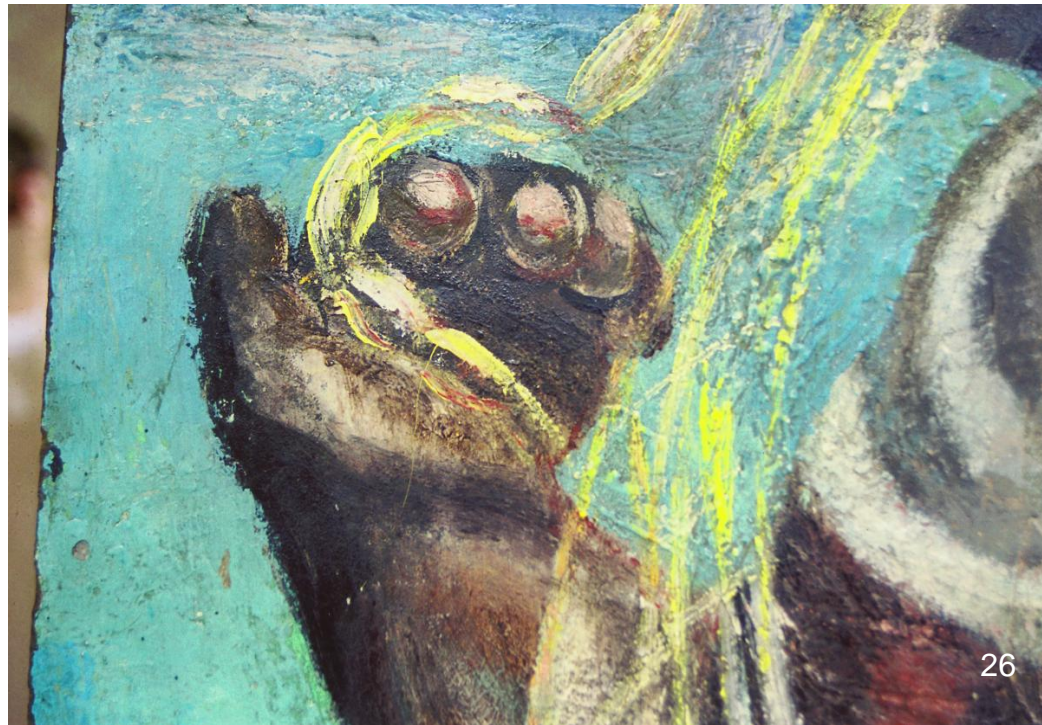
Considerando las vicisitudes sufridas a causa de las mojaduras y del tiempo transcurrido en condiciones adversas, los deterioros encontrados al momento de la restauración pueden considerarse escasos. Esto se debe al excelente mordentado de la pintura sobre la base y a la compactibilidad del panel que supero al tiempo y que, a no ser por las esquinas castigadas por las deficientes manipulaciones sufridas y algunos golpes que no llegaron a ocasionar perdidas de la capa pictórica, se presentaba razonablemente bien conservado. Esto se patentiza en la excelente conservación de las aristas perimetrales donde, salvo pequeñas mermas laterales que fueron asentadas, la pintura se encontraba perfectamente adherida, al punto de no haber requerido refuerzos ni fijación alguna. En la **foto 26** se observa el tipo de perdidas en las aristas.

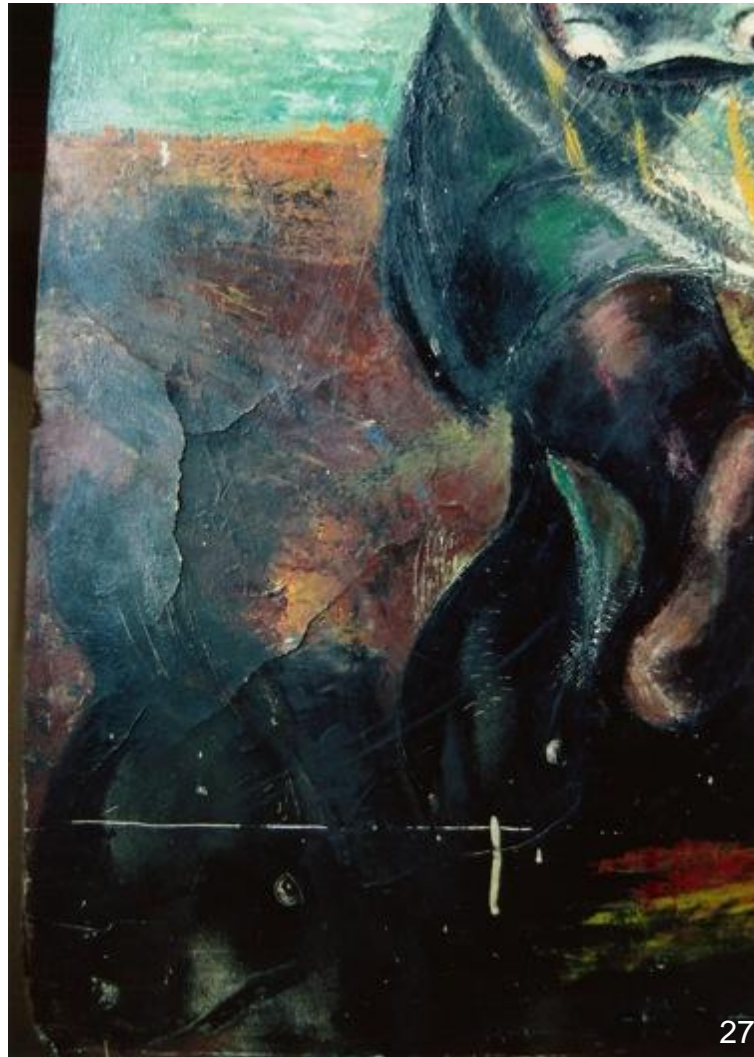
Que la conservación es razonablemente buena, es notorio, ya que, aun en la única parte donde el panel había sufrido un golpe desde el revés (lateral inf. Izq. De la obra) con levantamiento por exfoliación de la base, no experimento perdidas en la capa pictórica (**foto 27 Ant. Del Rest.**).

Además, en toda la pintura del cuadro no existían craquelados, ni tempranos (jóvenes), ni profundos y los levantamientos mencionados pudieron ser conjurados sin sufrir ninguna merma, ni pictórica ni de restos del sustrato. En todos los casos para el fijado y la consolidación de las fibras se empleo Beva D-8 siendo que, la mayor parte de las “magulladuras” se subsanaron solo con la retirada del barniz. Sin embargo, en casos en que la capa pictórica fue alcanzada por rozaduras se elaboraron retoques puntuales con pinceles finísimos cuyo extremo no superaba la línea. La **(foto 28 Ant. Del Rest.)** muestra magulladuras y riscos en la figura del segundo plano, ya que en la comparación **30** se ve la restauración de ella.

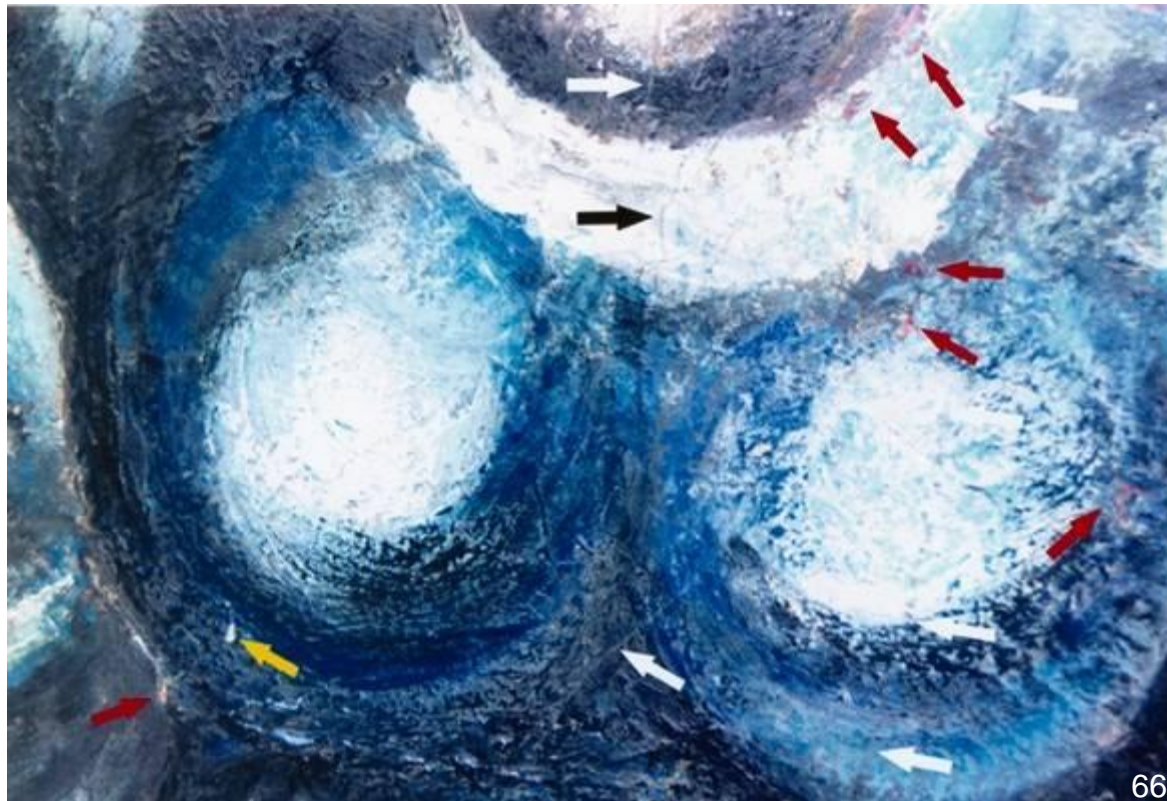
En la **imagen 66**, señalados con **flechas blancas** se ven tres rayones superficiales que desaparecieron casi por completo con la remocion del barniz. La **flecha negra** muestra un fino agrietamiento de pintura en el cuello de la blusa blanca de “*La Pescadora*”. La fisura fue fijada y retocada puntualmente. La flecha roja indica pequeñas perdidas puntuales que dejan ver un sustrato, (no profundo) de pintura rojiza, que tambien fue retocado con puntos. Por ultimo la **flecha amarilla** señala una pequeña gota de Pirixilina (blanca opaca) cuya procedencia se vera mas adelante. En todas estas mermas se practicaron retoques, previo aplicado de barniz aislante. (Vernice Isolante n° 680 de Maimeri).

Tambien se pueden percibir mermas, menos significativas en amplitud y espesor, que dejaban ver el fondo blanco.

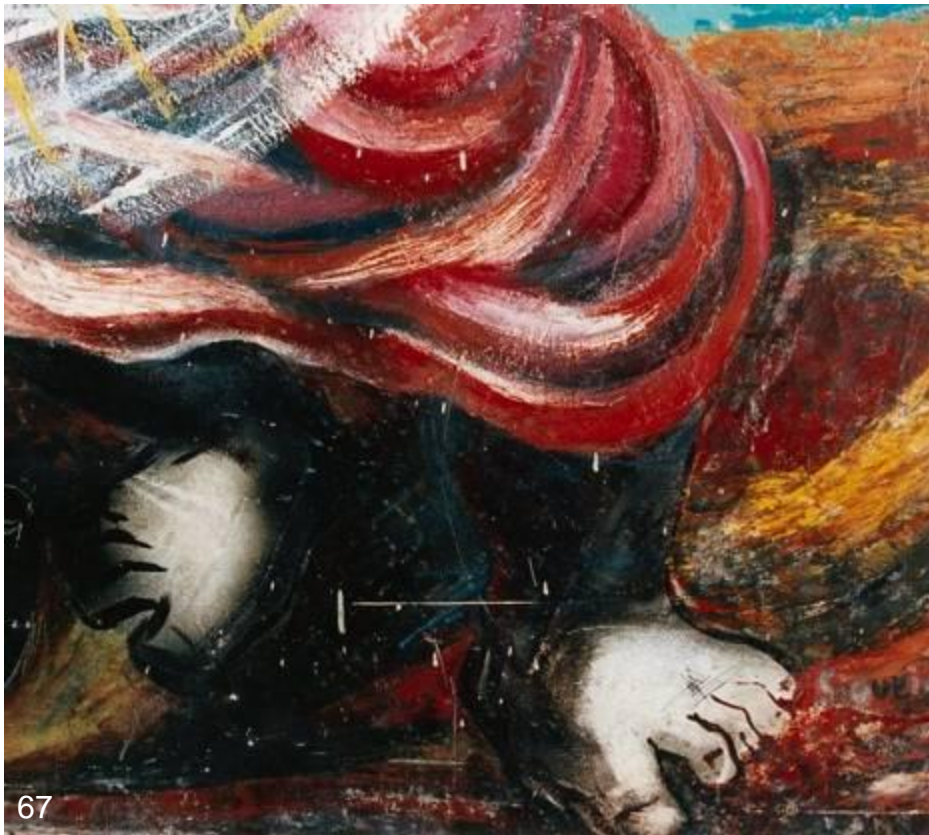
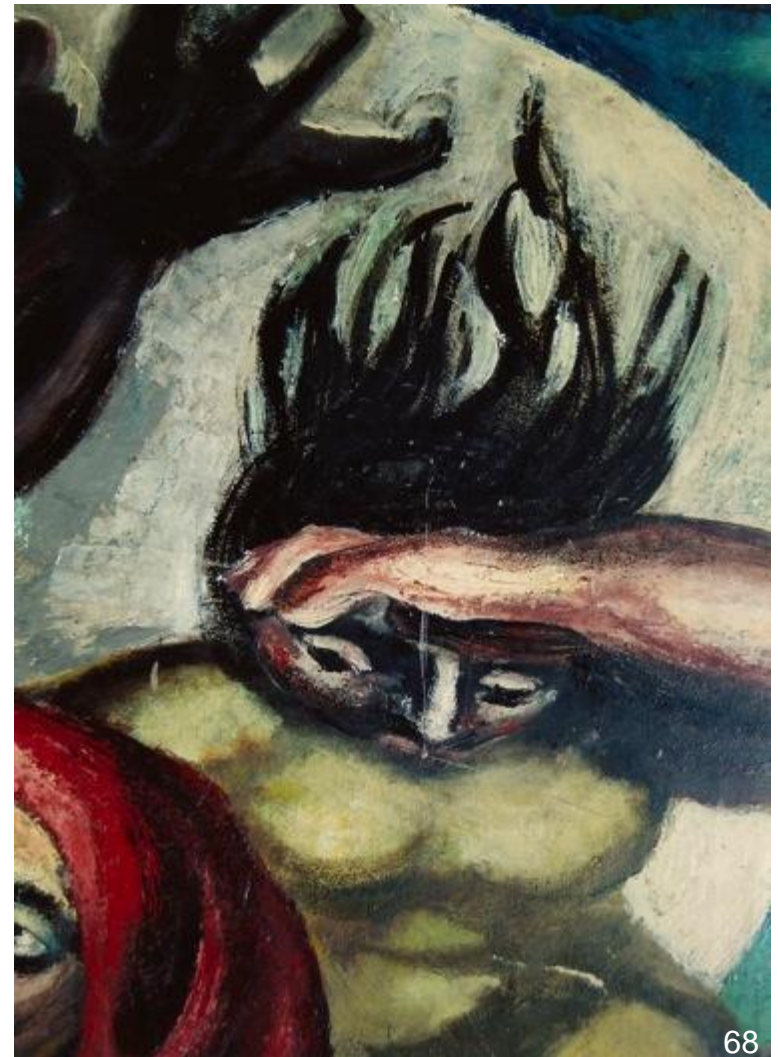
Las **fotos 67** (Ant. Del Rest.) muestra la parte inferior de la obra sembrada de pequeñas manchas blancas de nitrato celulosico con carga opaca y en la **foto 68** se ve la procedencia del salpicado, que no es otra que las importantes improntas delimitantes que, estando aplicadas sobre la vela del barco, resaltan los cabellos de la mujer botera.

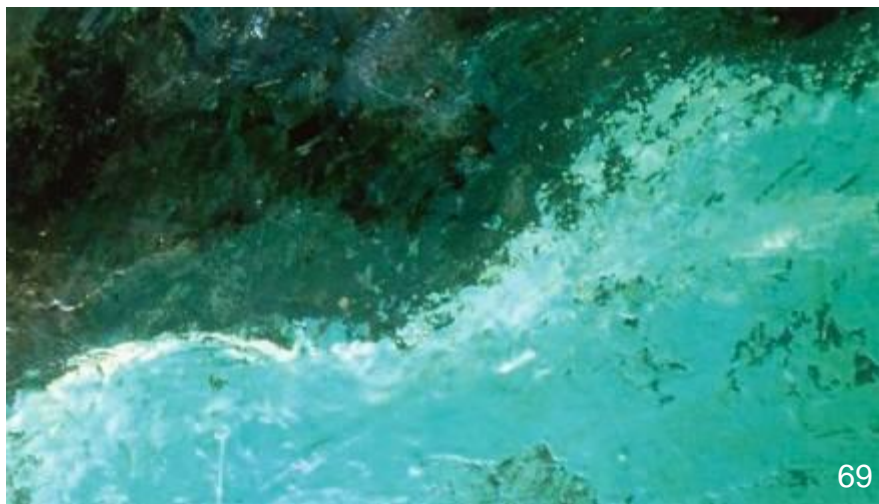
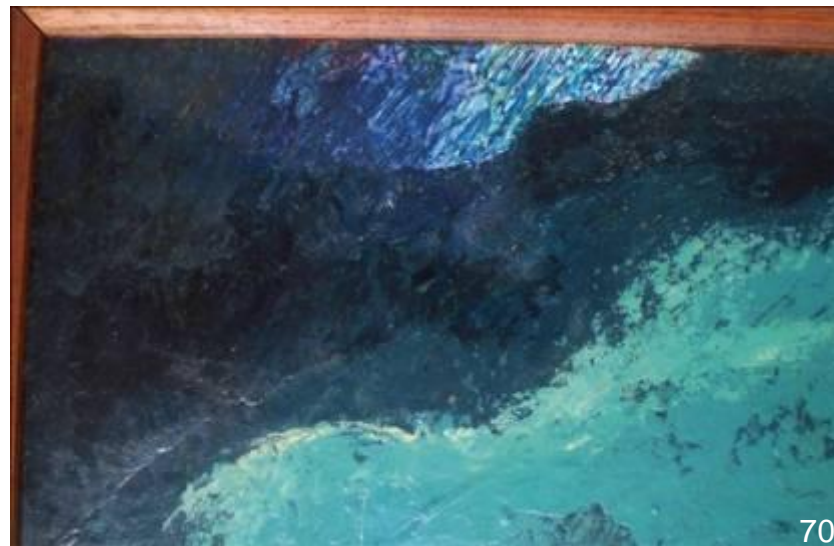
La **imagen 69** da una idea de la parte alta, izq. del cuadro en las proximidades del limite y en la **70** se ve la zona integral, con los retoques de la esquina repuesta.
