Informe Fundamentado

Trabajos ejecutados en la obra

“La Pescadora”

David Alfaro Siqueiros

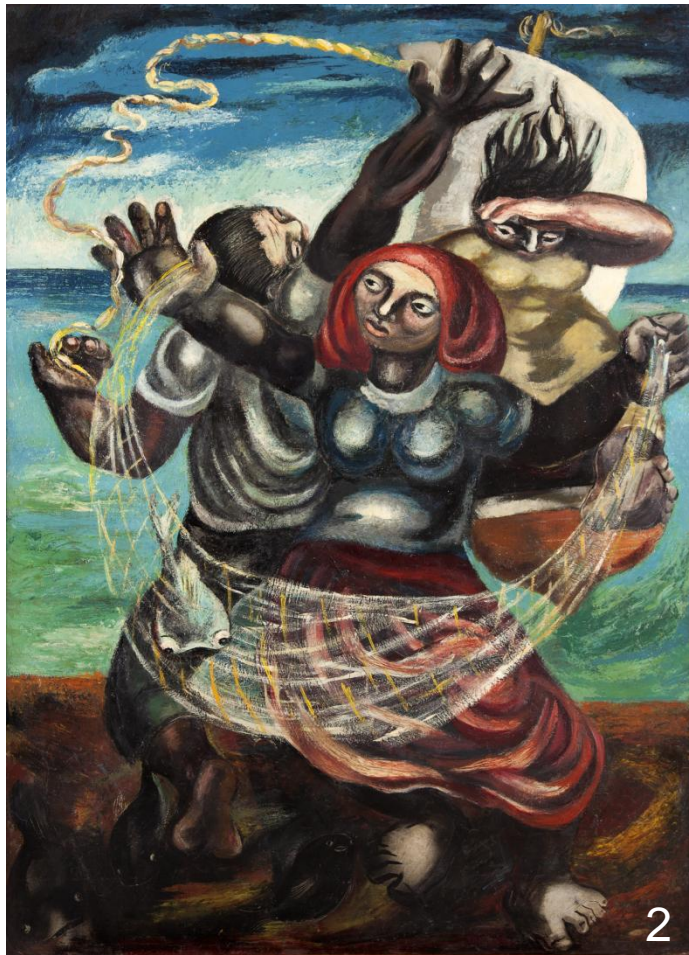
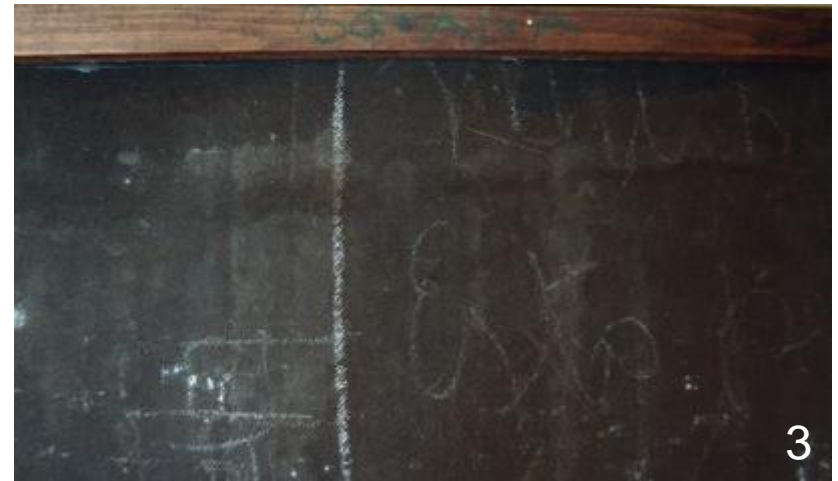
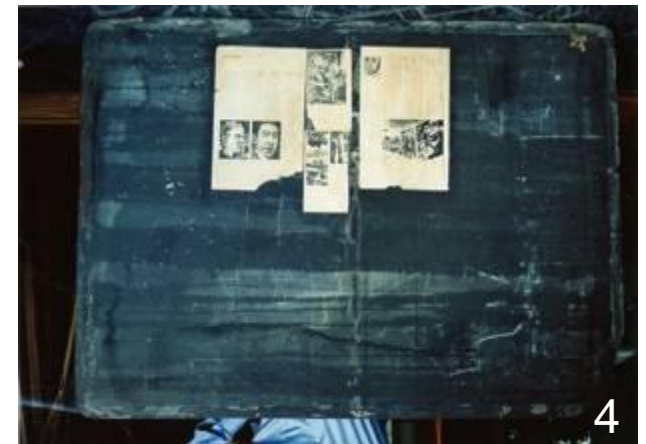
La **foto 2** muestra la obra después de restaurada y la **3** permite ver el revés del tablero ya liberado de la madera que le servía de sustentación periférica. Obsérvese en la parte superior (**foto 4**) la moldura provisoria en que se sustentaba la obra destacándose el nombre "Botana" escrito con tinta ferrotánica sobre la madera. No esta de mas recordar que Siqueiros llego a mantener una estrecha amistad, tanto con Natalio Botana como con Helio Ildefonso.

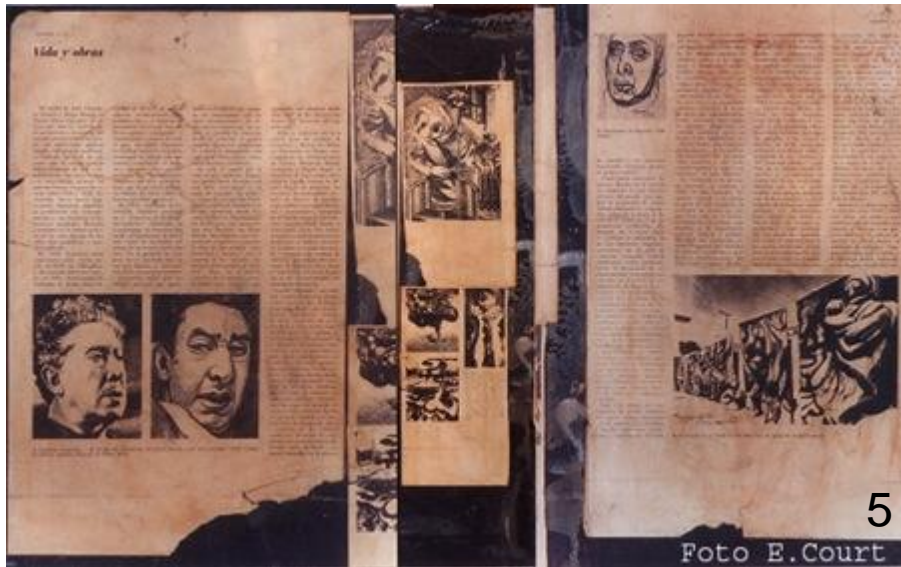
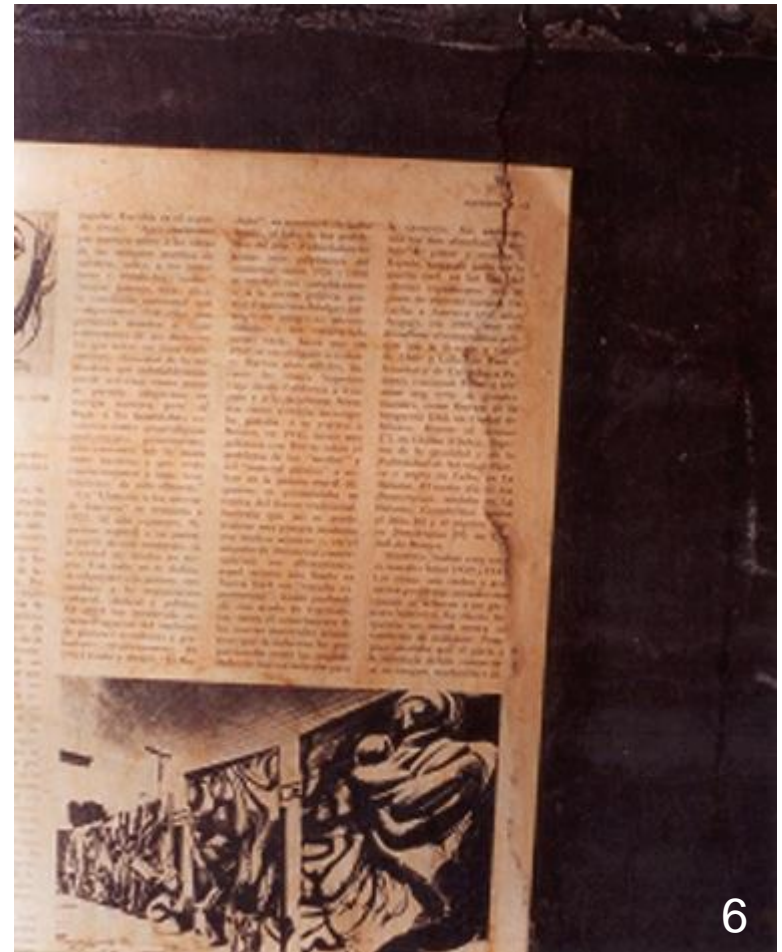
En los detalles **5 y 6 (antes del restauro)** se pueden ver los tres papeles fijados con cola en el revés del panel, procedían de una revista sobre el pintor (“Pinacoteca de los genios”). En el dibujo superior del ultimo papel dice: “dibujo 1946 / Autorretrato de Siqueiros / 1946 dibujo / Siqueiros / dibujo / “firma” Siqueiros 5 – 1946. Obsérvese que en el panel existe un levantamiento vertical, de importancia por su amplitud, pero cuya profundidad se restringe a la camada superficial de 1 mm, sin importar en absoluto a los estratos medios del aglomerado.

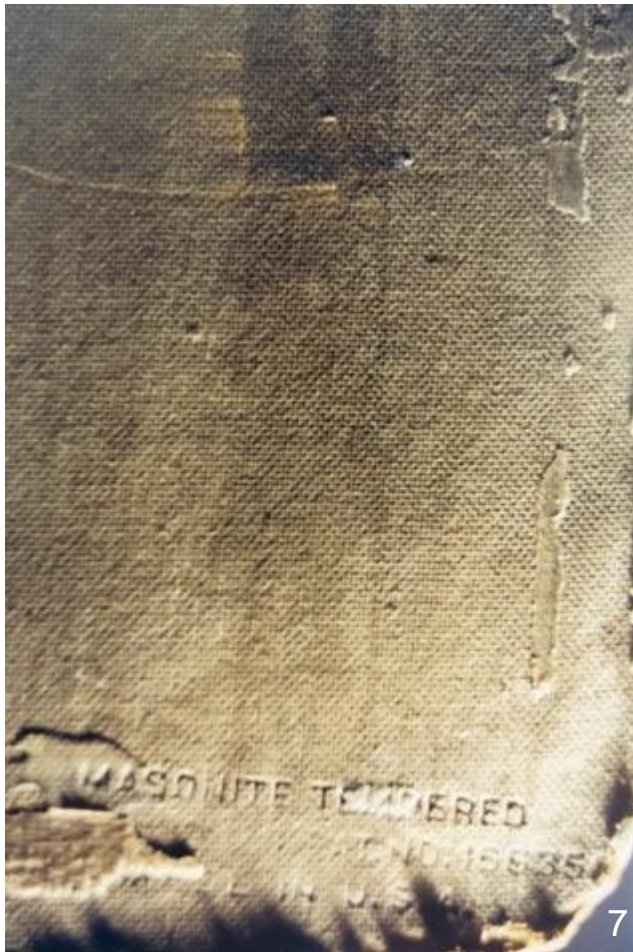
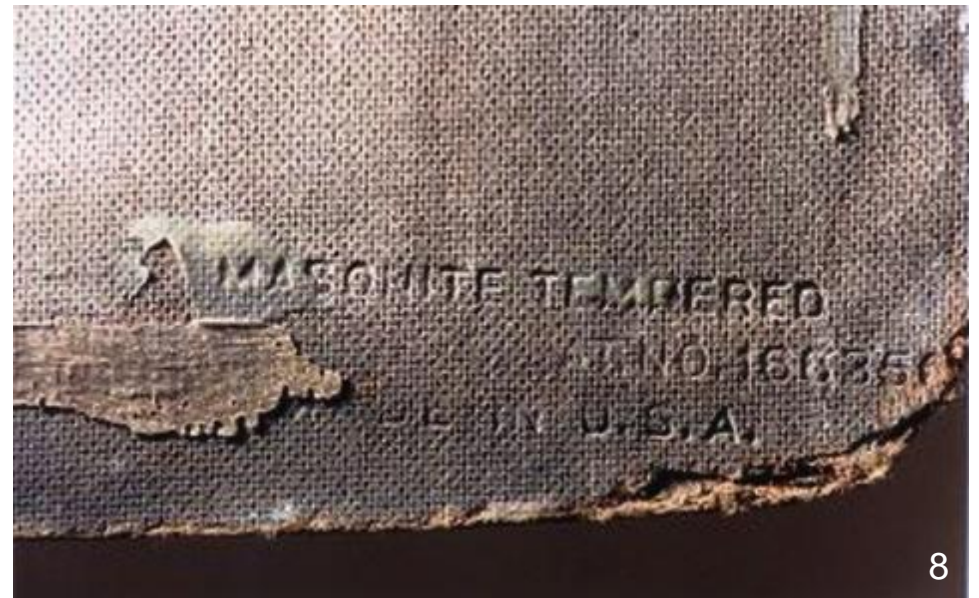
En la **foto 7** y detalle **8** se observa el envés de la esquina inferior derecha del cuadro mostrando la marca del tablero, “troquelada” en origen, donde se destacan claramente las indicaciones y el numero de fabrica: 166350

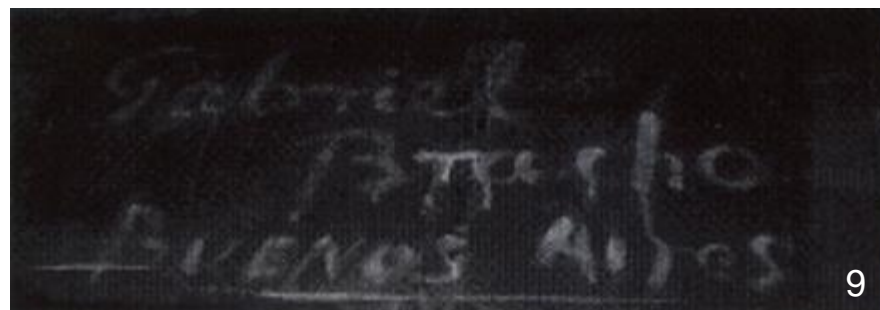
En un costado del revés existe un escrito con pintura blanca aguada, con la firma: “Gabriel Bracho Buenos Aires” **(foto 9)**.

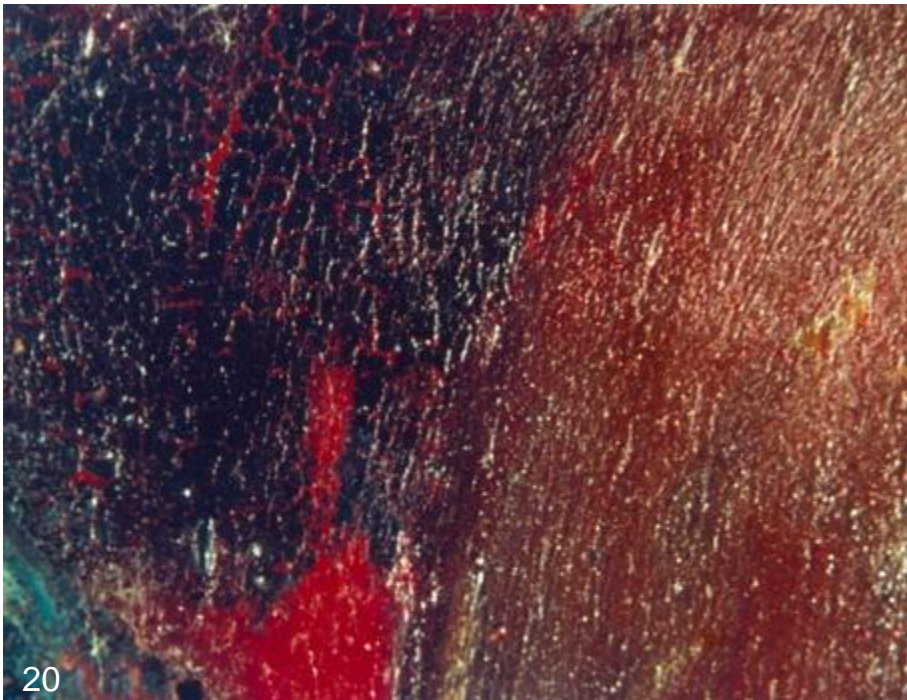
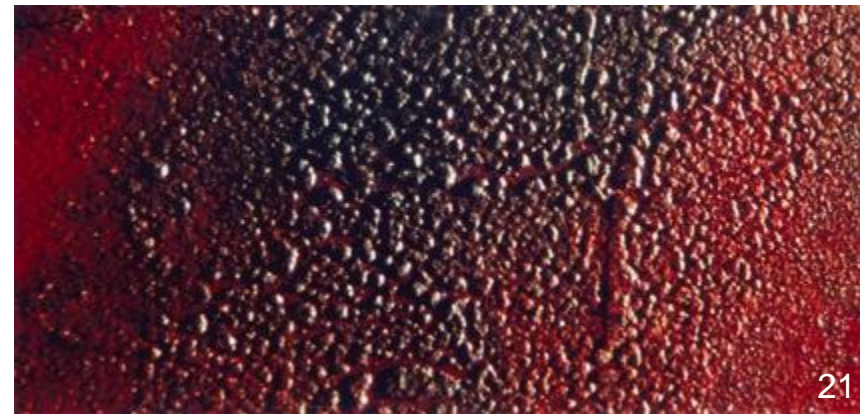
foto 21 y 20.

Cabe recordar la incompatibilidad de las técnicas al óleo, con el nitrato de celulosa sobre todo por la gran diferencia de los caracteres químicos y físico-coloidales que influyen en el propio secado. En la pintura lípida (al aceite), se procesa más lentamente, aún siendo agregadas a ella, sustancias secantes. Se sabe que los óleos, a diferencia de la Piroxilina, se presentan más tixotrópico y experimentan un secado paulatino, que en la práctica, nunca termina de procurarse intrínsecamente. El resultado de esto, es el cuarteamiento de las superficies por retracción superficial el estallido de las películas, por vaporización interna. En esta obra nada de eso se verificó, sirvan de ejemplo algunos fenómenos de este tipo constatados en otras obras: En la **foto 20** se ve un tipo de craquelado por disociación de la capa pictórica en un panel pintado a Piroxilina y posteriormente repintado sobre un barniz balando. La **foto 21** muestra un panel pintado con Piroxilina que sufrió por carencia de analogía química debido al agregado de óleo negro diluído.

Estos fenomenos pueden ser detectados en estadios incipientes y, a veces en parte contorneados.

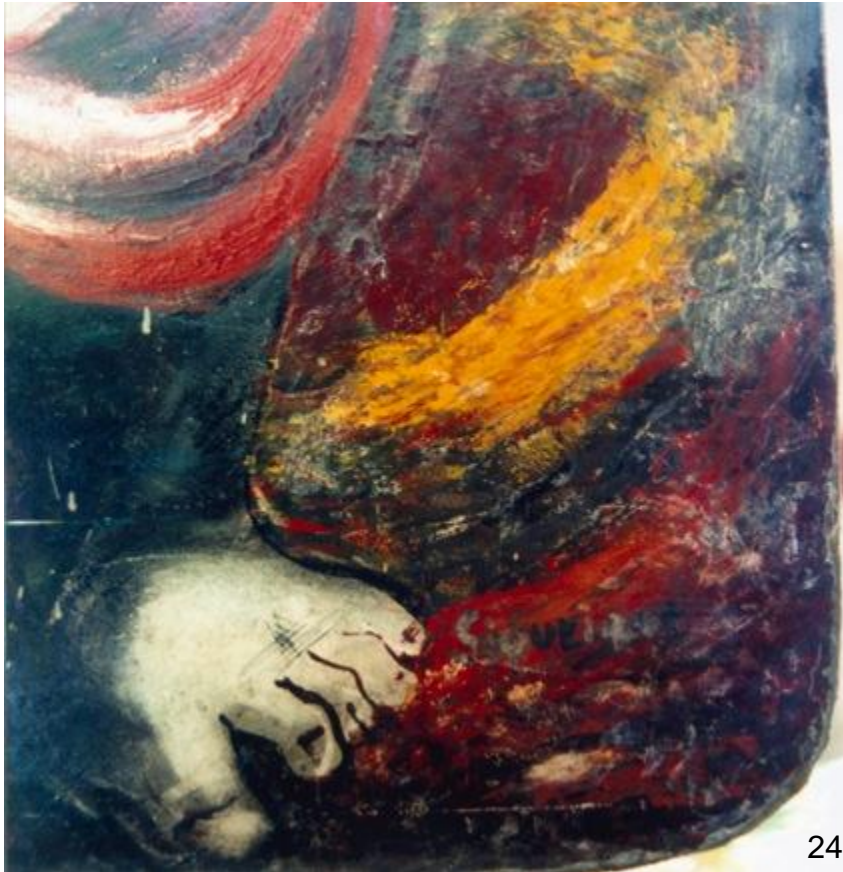
(foto 24 Ant. Del rest)

La firma existente en la esquina inferior derecha se encuentra íntimamente integrada a la propia pintura original, o sea que la obra fue firmada cuando la obra todavía no había secado completamente. En la actualidad, la asignatura permanece con las mismas patinas encontradas.

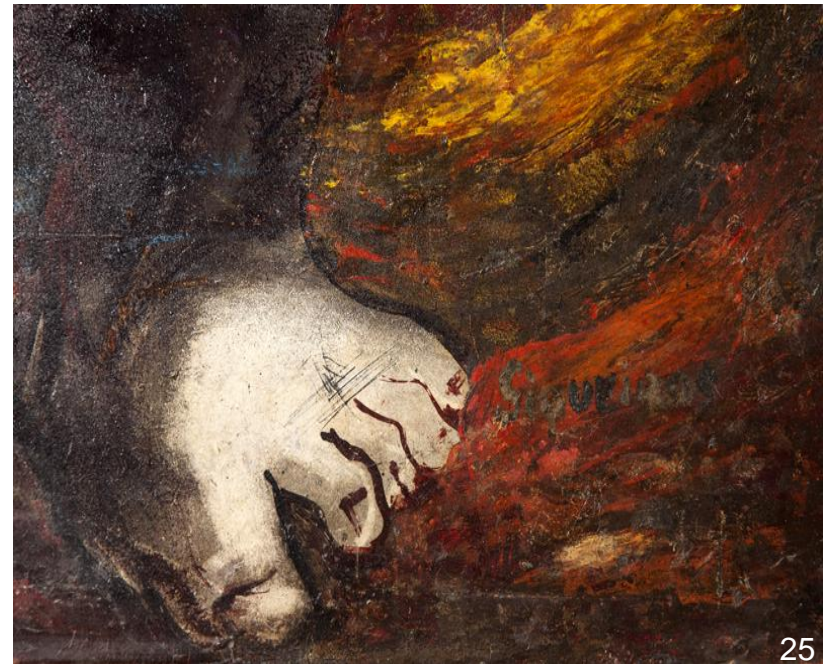
La **foto 25** muestra una nueva toma realizada después del restauro.

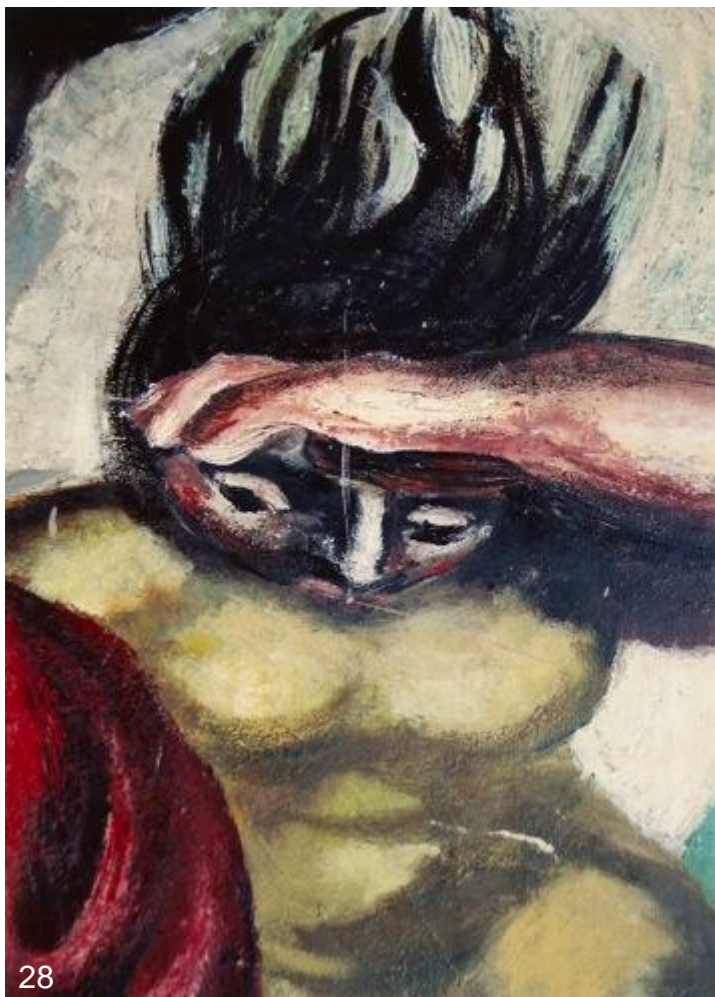
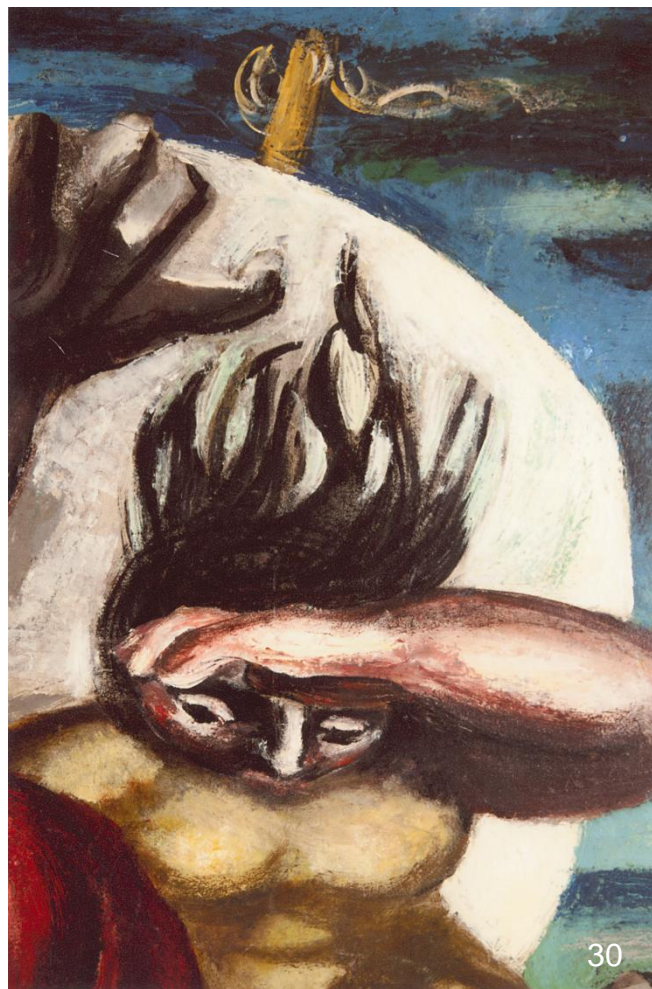
Además, en toda la pintura del cuadro no existían craquelados, ni tempranos (jóvenes), ni profundos y los levantamientos mencionados pudieron ser conjurados sin sufrir ninguna merma, ni pictórica ni de restos del sustrato. En todos los casos para el fijado y la consolidación de las fibras se empleo Beva D-8 siendo que, la mayor parte de las “magulladuras” se subsanaron solo con la retirada del barniz. Sin embargo, en casos en que la capa pictórica fue alcanzada por rozaduras se elaboraron retoques puntuales con pinceles finísimos cuyo extremo no superaba la línea. La **(foto 28 Ant. Del Rest.)** muestra magulladuras y riscos en la figura del segundo plano, ya que en la comparación **30** se ve la restauración de ella.

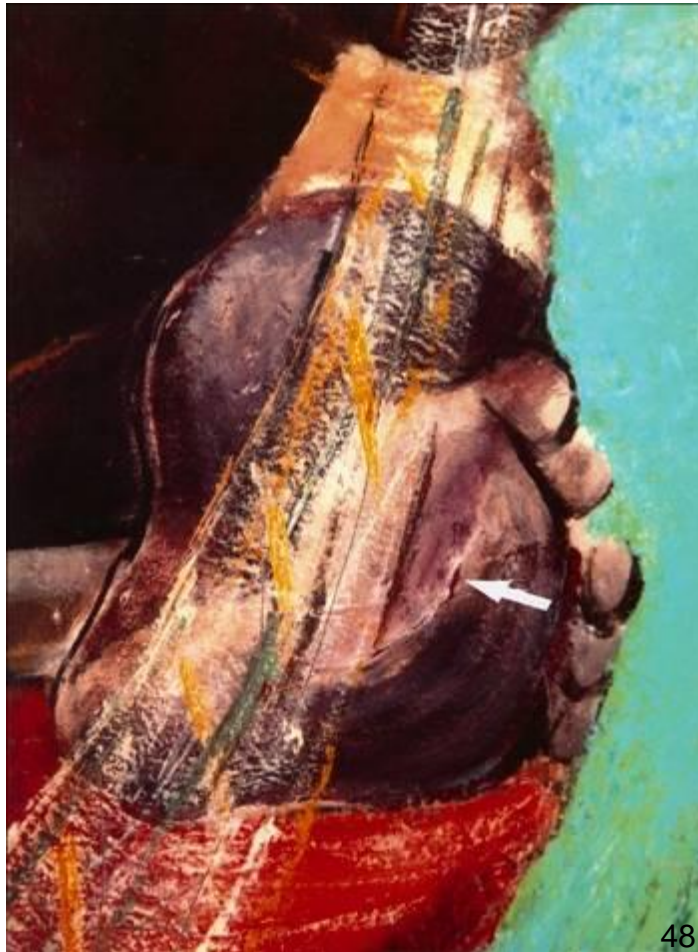
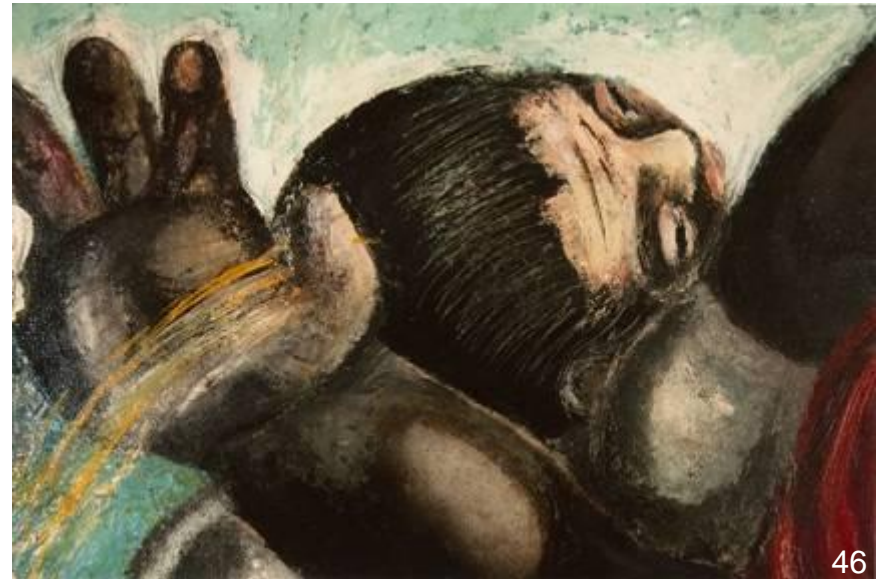
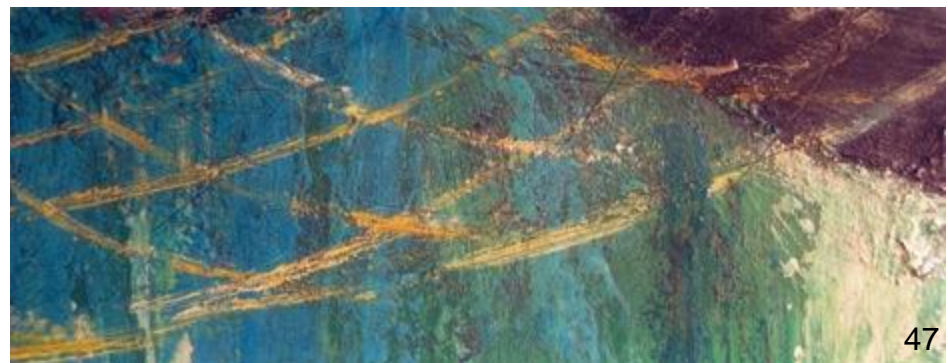
Las transparencias de la red de pesca están magistralmente logradas con trazos a pincel seco. En la **foto 46** se ve la translucidez en el comienzo del aparejo y en la **foto 47** el segmento siguiente con las zonas más ralas de las cuerdas. En la parte baja aparecen los riscos del dibujo de la red y algunos grumos de Piroxilina aplanadas antes de endurecer. En la **foto 48** se ven magnificadas, las improntas del pincel seco, mientras la **flecha** indica un pequeño levantamiento, de un esquema que bordea una pincelada sobrecargada de pigmento misturado al medio. En las zonas fueron fijados tres puntos que presentaban riesgo.

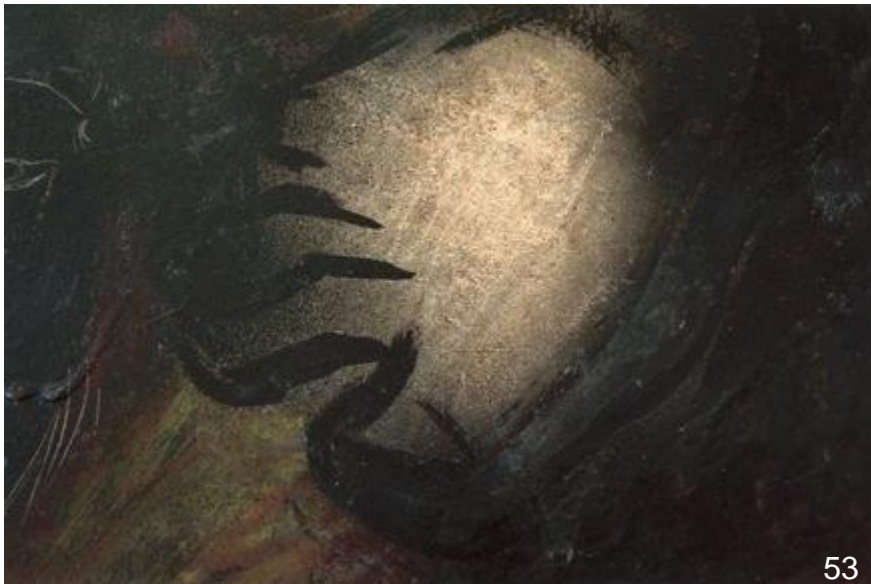
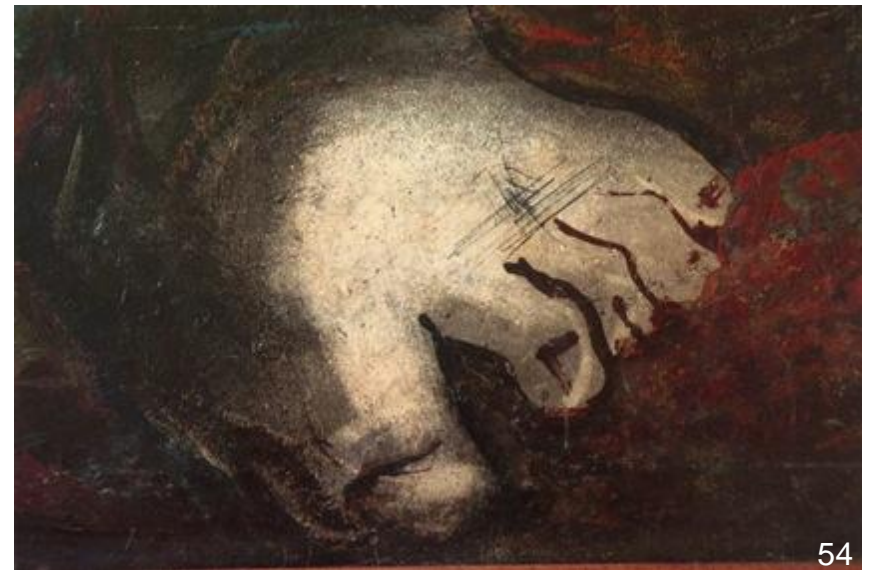
Existen texturas microscópicas cuyos elevamientos predominantemente parabólicos, solamente se reconocen con instrumentos de óptica. El detalle puede percibirse en las **fotos 53 y 54**, que muestran los pies de *“La Pescadora”*. Son gotas pequeñísimas de color pardo oscuro, lanzadas por rociado con pistola de aire, que cubren diversas partes de la obra formando gradaciones más notorias en las zonas claras y apareciendo también sobre otras tonalidades.

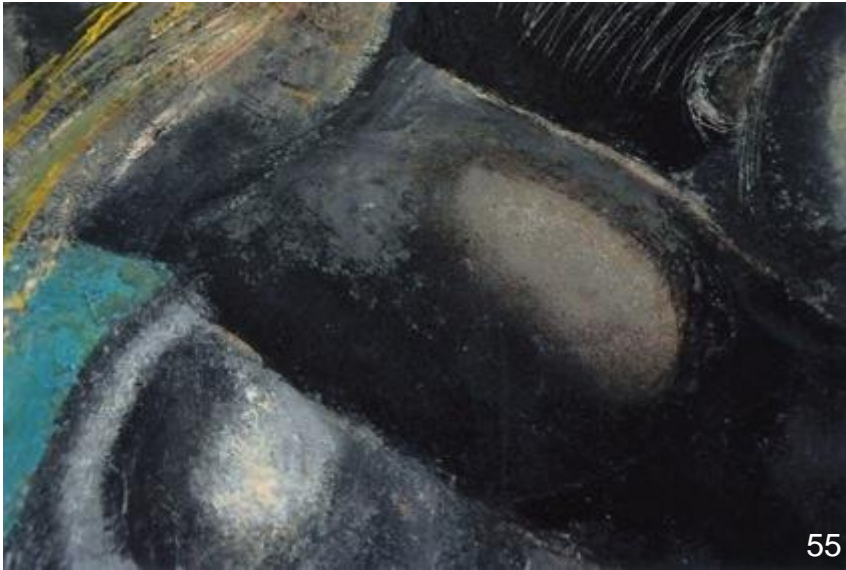
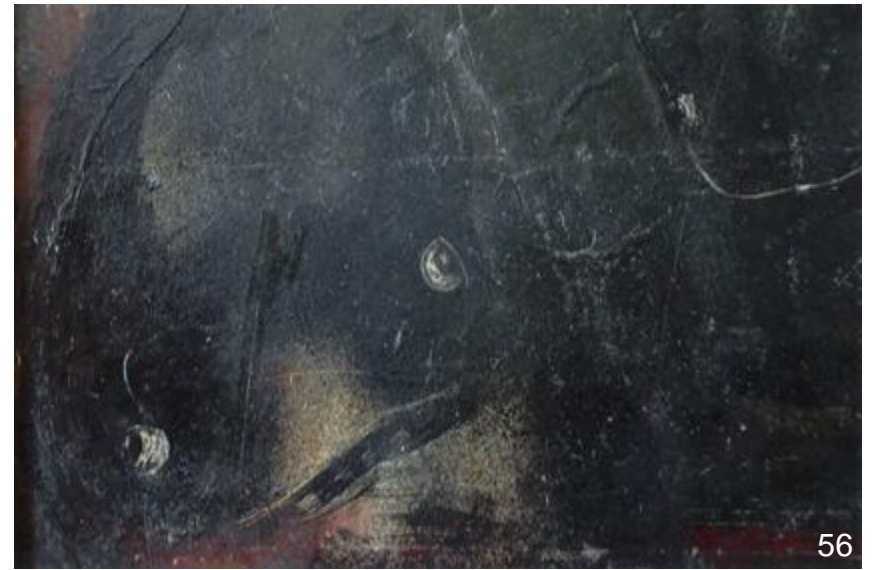
La **foto 55** y det. **56** permiten ver un brazo de la pescadora, mangas de la vestimenta del hombre y la cabeza de un pescado, en todas esas partes se aprecia la particularidad técnica del matiz.

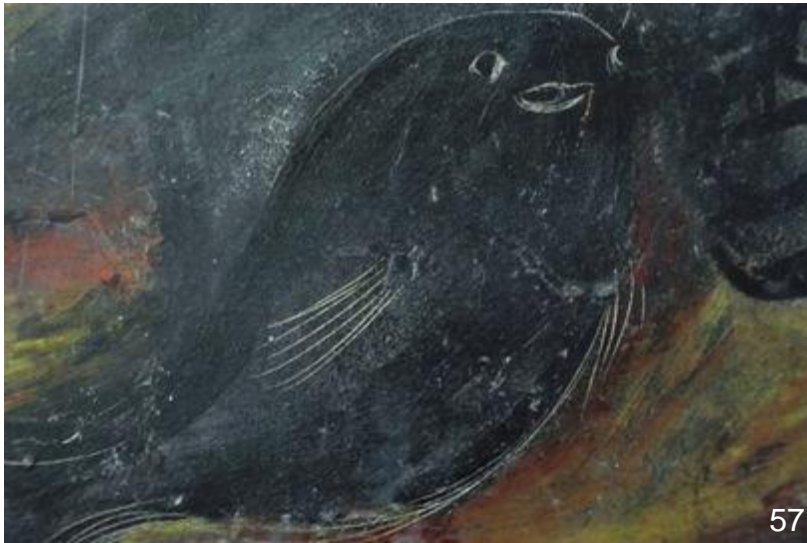
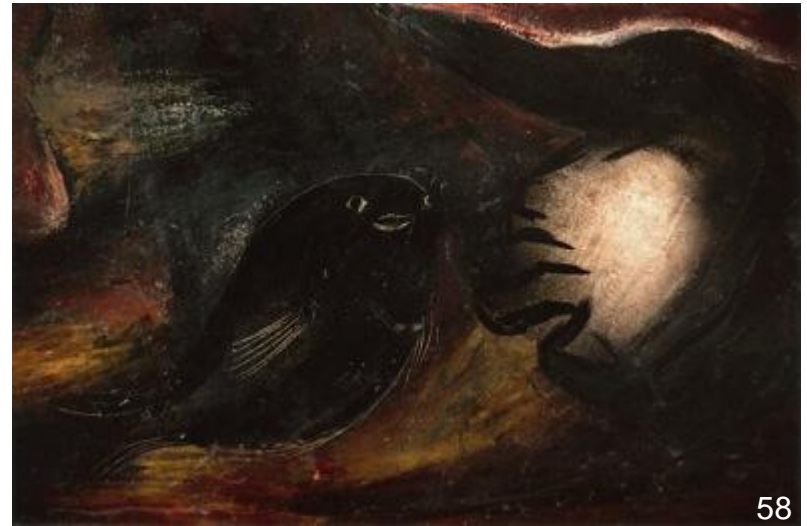
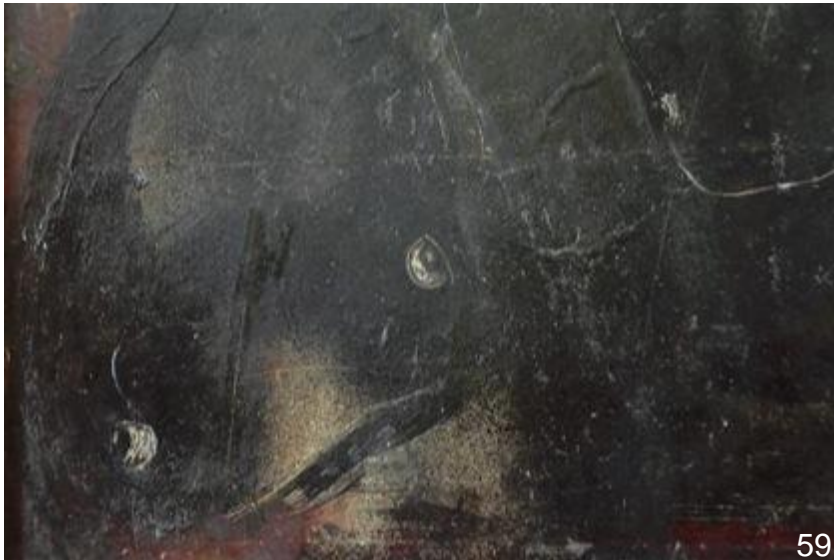
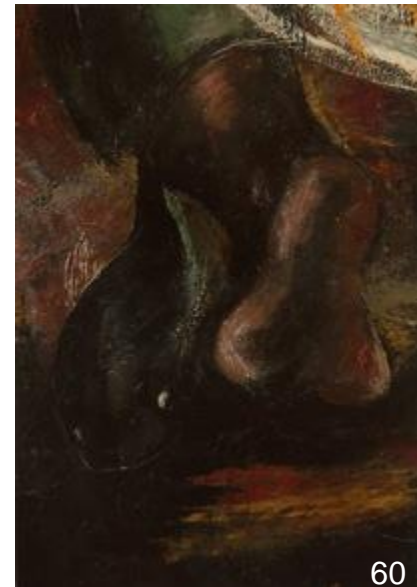
En las **fotos 57 a 60** se pueden ver las técnicas del espargido y del ranurado por el “estilo”.

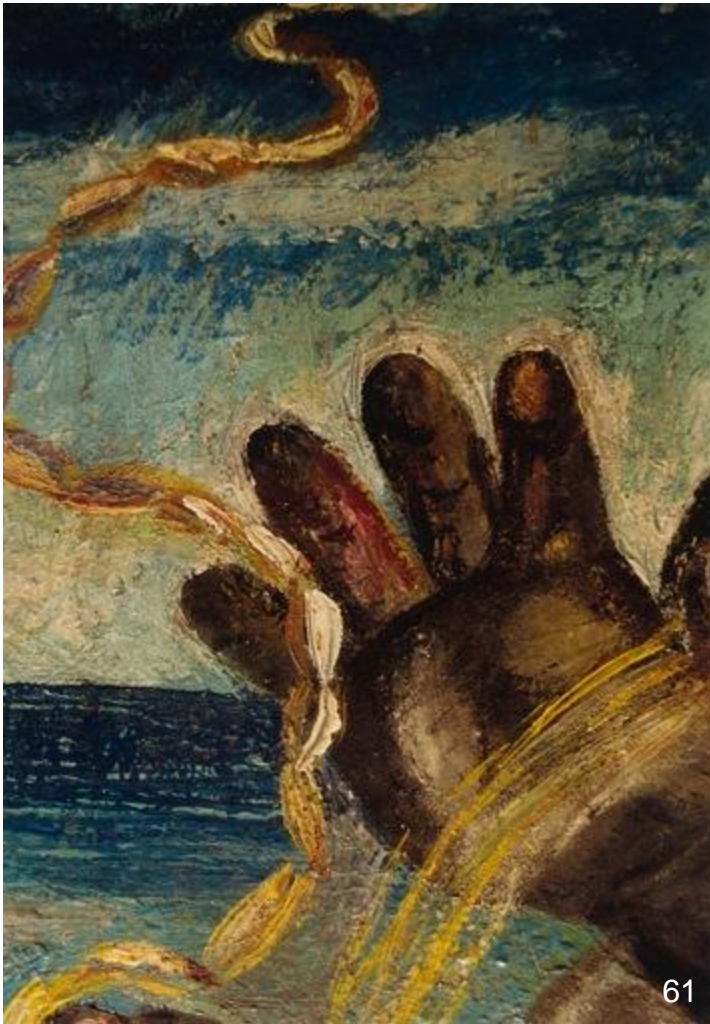
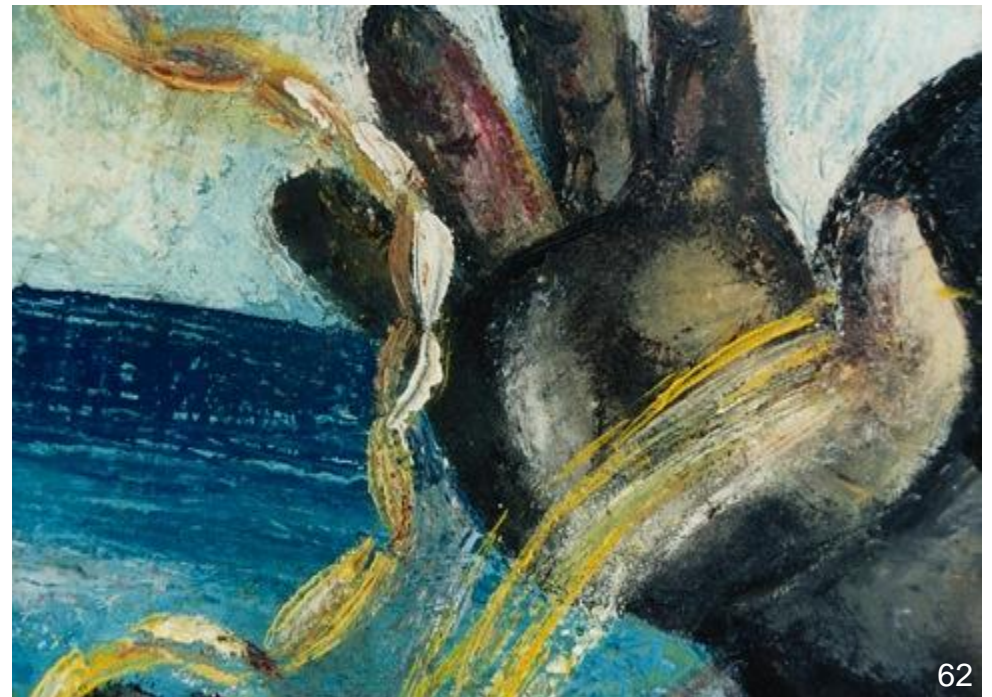
En las imágenes comparativas **61** y **62** (antes y después de la remoción del barniz) se percibe que en la palma de la mano y el dedo pulgar, tiene como fondo la propia base lisa de la imprimación.

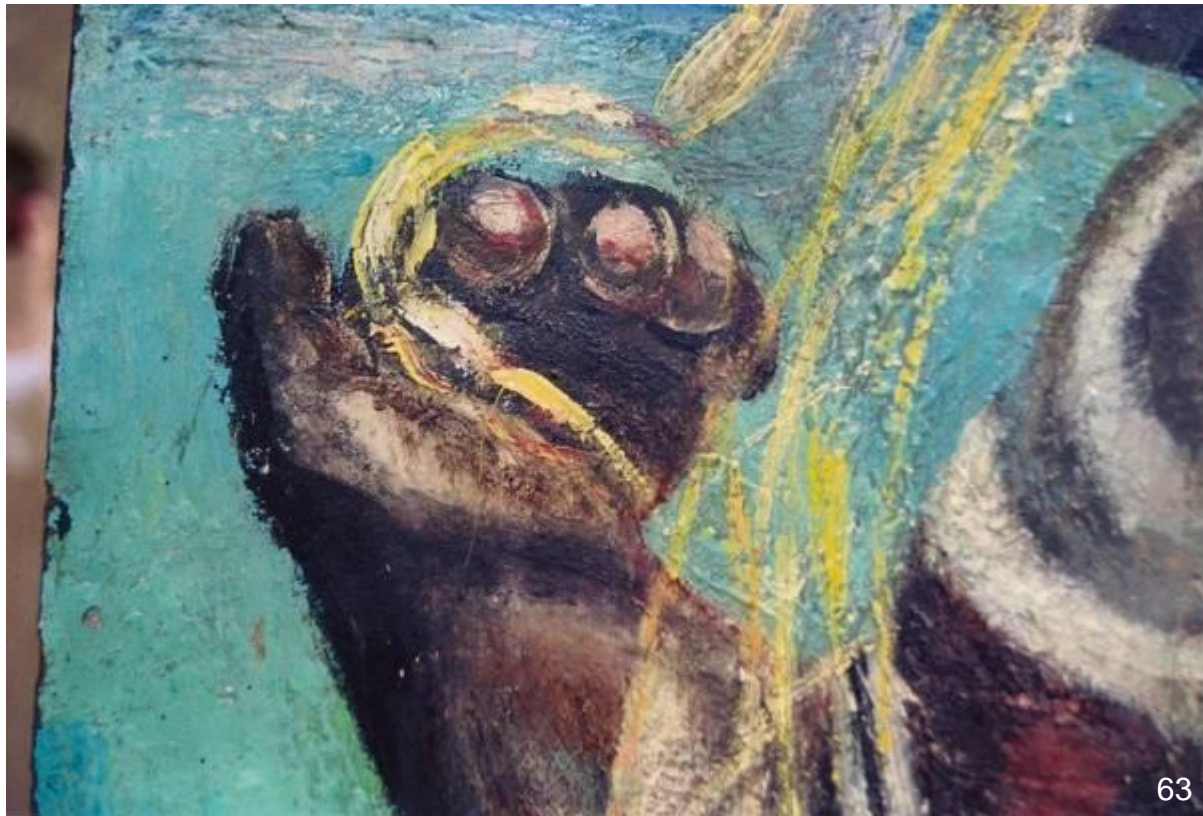
En la **imagen 63** se puede observar detalladamente la “anatomía” de una de las manos plasmadas por el ingenio. En el talon “de la mano” (eminencia hipotenar aparece una region blanca, lisa y de aspecto opaco que no es otra cosa que la imprimacion de Nitrato celulósico cargado con piedra pomes. Volviendo hacia abajo se ve un color practicamente negro y sin textura.

A seguir, nuevamente aparece la imprimación con una veladura sutil. En la parte alta del talón se observa una faja granulada de color pardo y enseguida, después de la cuerda aparece un color pardo oscuro con textura granular en fajas diferenciadas. Por último, las yemas de los dedos esan pintadas con círculos concéntricos. Además en la misma foto aparece uno de los destaques interesantes que proporcionaron una idea inequívoca y bastante precisa sobre la viscosidad con que Siqueiros aplicaba la Piroxilina a pincel. Se trata de pintura amarilla usada en la cuerda que pasa por la palma de la susodicha mano: además, puede observarse que cuando pintaba la cuerda texturada, con pincel fino, al levantar este, la pintura, sin formar gota, dio lugar a un hilo finísimo, de varios centímetros que llega hasta la articulación de la mano con el brazo.

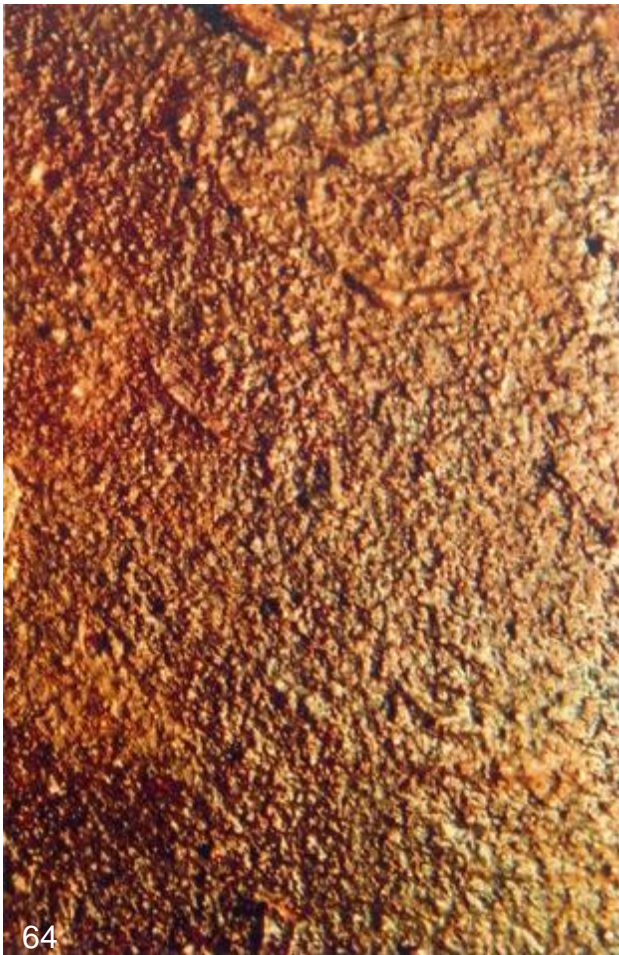
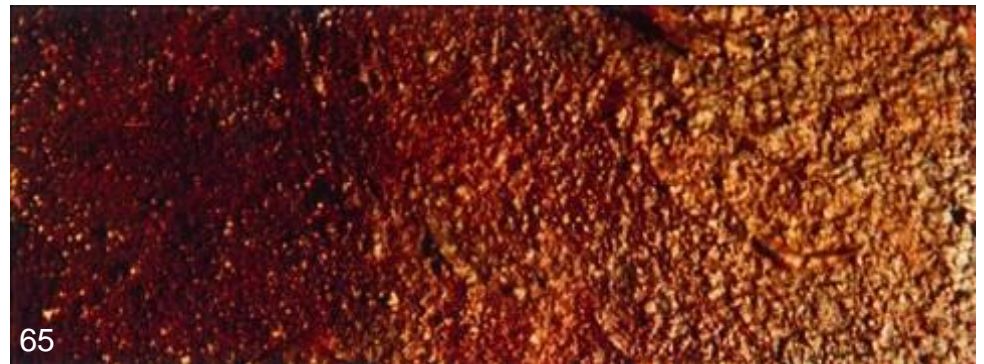
En las **fotos 64 y 65** se pueden ver las características de la textura de un Mural pintado con Piroxilina a pincel y patinado con spray en degrade. En realidad, las pequeñas gotas esparcidas con jacto de aire muestran sus relieves cuando fueron aspergidas en superficies lisas como las imprimaciones, en tanto en las texturas asperas se “mimetizan”.
